PROJETO DE REVITALIZAÇÃO DO RIO SAPATO

Relatório referente ao projeto de revitalização do Rio Sapato, localizado no município de Lauro de Freitas utilizando a Tecnologia EM™ (EM-1®), em parceria firmada entre a Secretaria de Meio Ambiente, Saneamento e Recursos Hídricos, EMBASA - Empresa Baiana de Água e Saneamento do Estado da Bahia e AMBIEM Ltda.

Agosto de 2019

Relatório Técnico

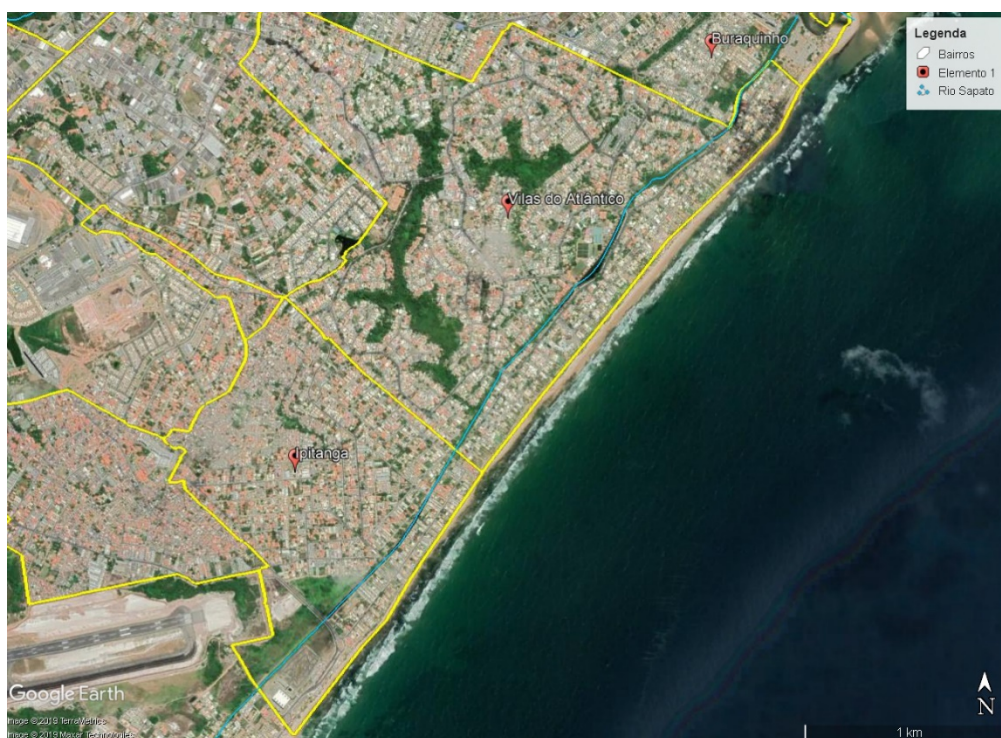
Figura 3.1: Localização do Rio Sapato.
Fonte: Google Earth, 2019.

- Longitude Total: 5 Km (quilômetros), ao longo do município de Lauro de Freitas;
- Largura Média na Longitude: 10 m (metros);
- Profundidade Média na Longitude: 0,9 m (metros);
- Volume Total Considerado: 36.000 m³ (metros cúbicos).

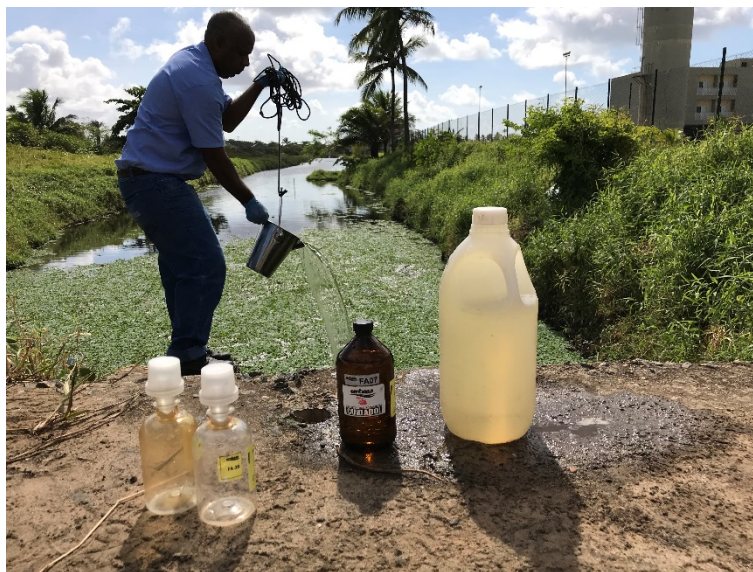
Figura 3.3: Coleta de amostra no Ponto 01.
Fonte: SEMARH, 2018.

No dia 01 de agosto de 2018, acompanhamos a primeira coleta de amostras realizada pelo Assistente de Saneamento, Sr. Valquimedes Moreira Ramos, colaborador da EMBASA, nos pontos 01, 02 e 03. Com início às 09h e 32min, houve a coleta da amostra no ponto 01, coordenadas 24L 575273 8572835 UTM. As imagens abaixo, demonstram e comprovam o fato ocorrido.

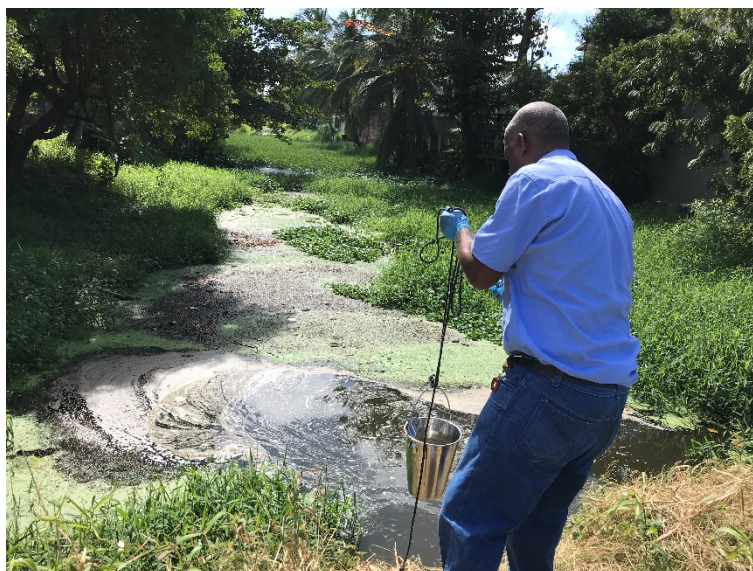
Figura 3.5: Coleta de amostra no Ponto 02.
Fonte: SEMARH, 2018.

Após concluída a coleta no Ponto 01, acrescentado o tempo do deslocamento, com início às 09h e 57min, houve a coleta da amostra no Ponto 02, coordenadas 24L 576442 8574347 UTM. As imagens abaixo, demonstram e comprovam o fato ocorrido.

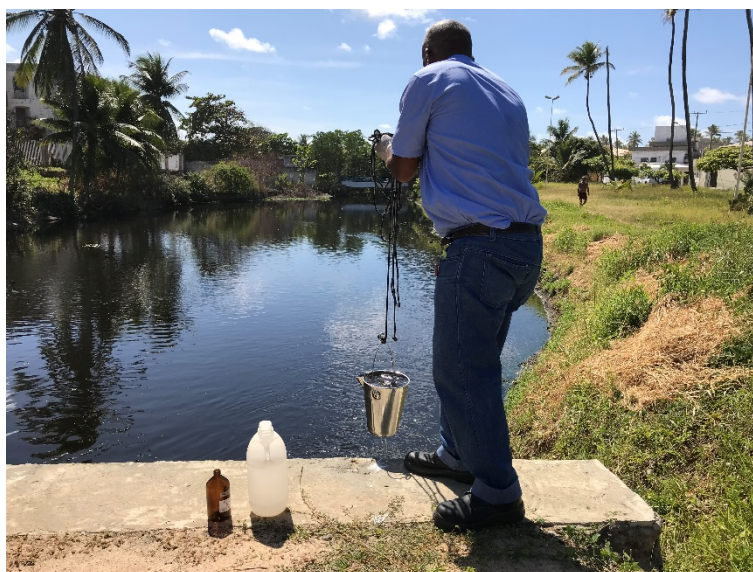
Figura 3.7: Coleta de amostra no Ponto 03.
Fonte: SEMARH, 2018.

Após concluída a coleta no Ponto 02, acrescentado o tempo do deslocamento, com início às 10h e 19min, houve a coleta da amostra no Ponto 03, coordenadas 24L 577431 8575423 UTM. As imagens abaixo, demonstram e comprovam o fato ocorrido.

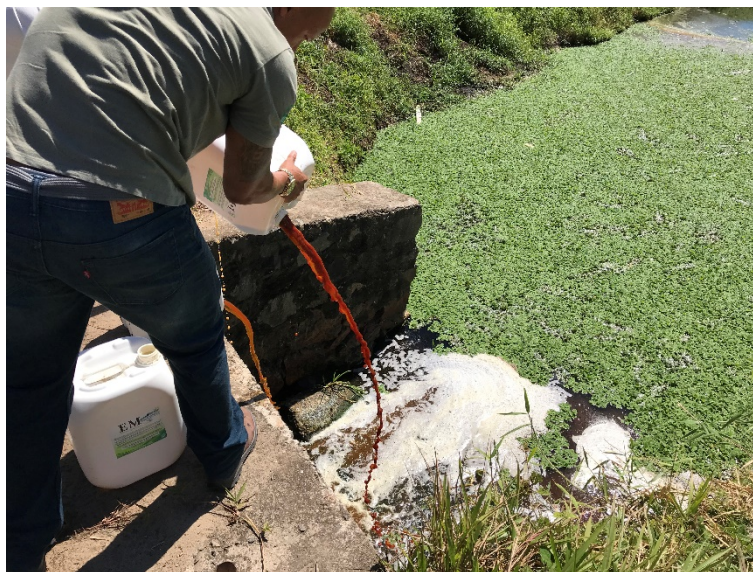
Figura 3.9: Aplicação do EM-1® no Ponto 01.
Fonte: SEMARH, 2018.

- Forma de Aplicação: Diluído diretamente dentro do Rio, aplicado sobre a ponte do Rio, com o uso de galões plásticos de 20L.
- Dose: 800 L (oitocentos litros) por semana distribuídos em todos os pontos de aplicação.
- Volume total previsto aplicado durante 52 (cinquenta e duas semanas) de 41.600L (quarenta e um mil e seiscentos litros), ou 41,6 m³.

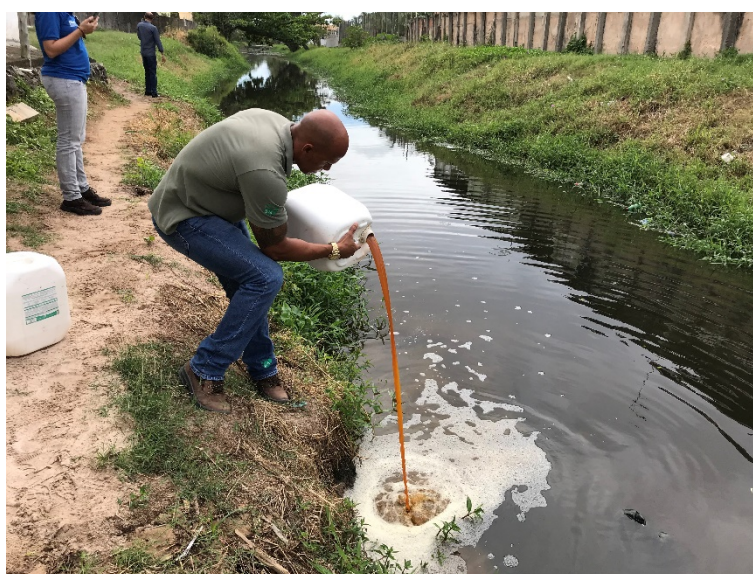
Figura 3.10: Aplicação do EM-1® no Ponto 01.

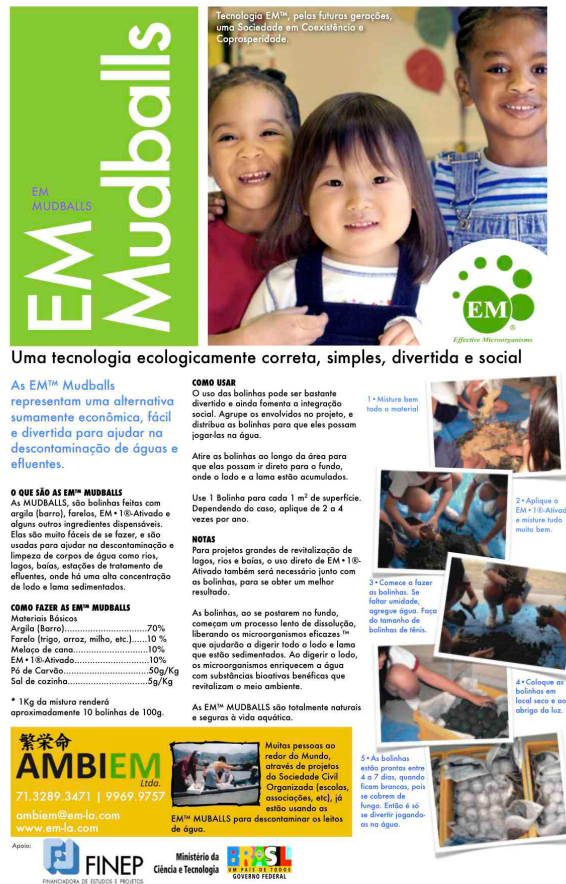
Figura 3.11: Cartaz informativo sobre o EM MUDBALLS.
Fonte: SEMARH, 2018.

As EM MUDBALLS são simplesmente bolinhas feitas de barro (*argila*), farelo de trigo e EM•1® Ativado. O barro e o farelo são meios de multiplicação dos microorganismos benéficos. As bolinhas são feitas em tamanho similar a uma bolinha de tênis, e são simplesmente lançadas ao longo do corpo d'água. Como são pesadas, ao caírem na água, atravessam a espessa camada de lodo e lama, e se depositam no fundo. Como são feitas de argila, lentamente começam a derreter e a liberar os microorganismos benéficos, que como são anaeróbicos facultativos, começam a digerir o lodo sedimentado (AMBIEM, 2018).

Para dose de aplicação das EM MUDBALLS no Rio Sapato, considerou-se 01 (uma) bolinha para cada 1 m³ de lodo aproximadamente. Sendo assim foram aplicadas 3.000 (três mil) bolinhas ao longo do Rio Sapato.

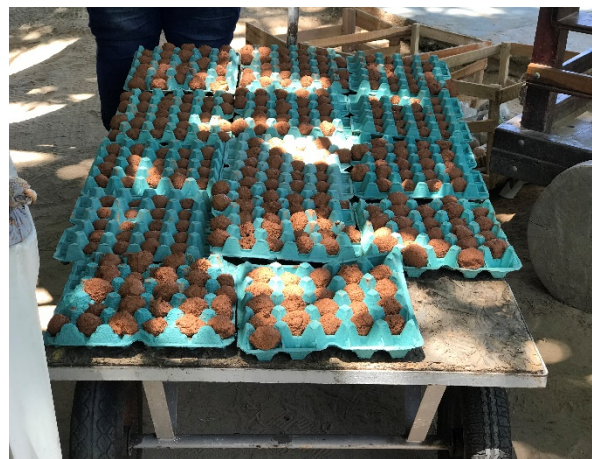
Figura 3.13: Resultado das bolinhas produzidas no evento.
Fonte: SEMARH, 2018.

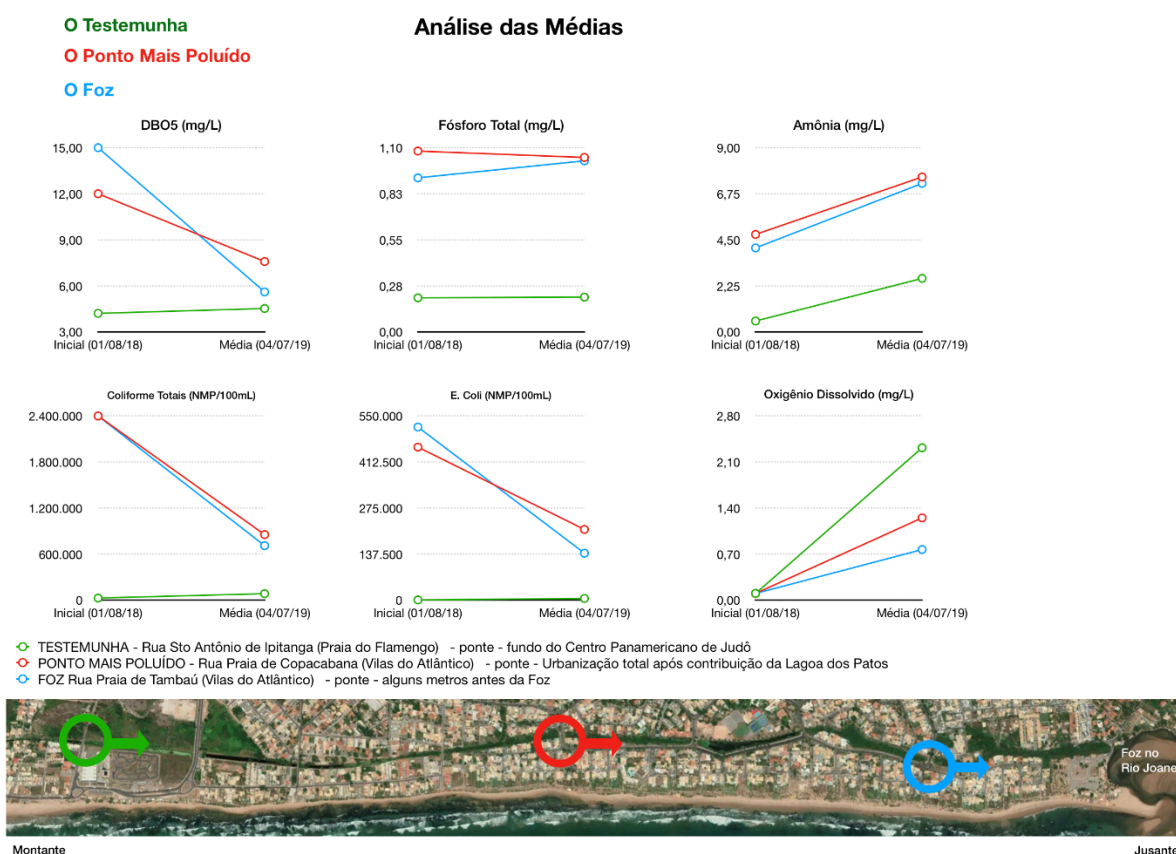
Figura 4.1: Resultado das amostras ao longo de 01 (um) ano.
Fonte: SEMARH, 2019.

A figura 4.1 demonstra a evolução dos dados baseados nas análises das amostras coletadas em 01 de agosto de 2018, à 04 de julho de 2019.

Quanto ao parâmetro Coliformes Totais tivemos uma gigantesca diminuição de sua concentração nos pontos 02 (linha vermelha) e 03 (linha azul), sendo registrada em 01 de agosto de 2018 com 2.400.000 NMP/100mL para 173.000 NMP/100mL em 04 de julho de

2019. O mesmo chegou próximo ao quesito normativo, mas ainda assim, comprova a eficiência no uso da Tecnologia EM•1®.

Quanto ao parâmetro de DBO, nota-se a grande diminuição de sua concentração ao valor mínimo definido em legislação vigente. Vale destacar que o ponto 03 (linha azul) teve seu registro de DBO em 01 de agosto de 2018 a concentração de 15 mg/L, chegando ao nível de 4,7 mg/L em 04 de julho de 2019, atendendo quanto ao quesito legal e comprovando a eficiência da aplicação da Tecnologia EM•1®.

Quanto ao parâmetro de OD, nota-se um grande crescimento em sua concentração no ponto 01 (linha verde) de taxas <0,1 mg/L em 01 de agosto de 2018, tendo o seu crescimento, atingindo ao nível de 2,87 mg/L. O mesmo chegou próximo ao quesito normativo, mas ainda assim, comprova a eficiência no uso da Tecnologia EM•1®.

Ao longo da aplicação, notamos que no Ponto 01 de coleta, tornou-se o ponto “testemunha”, uma vez, as condições do corpo hídrico naquele trecho são excelentes. Em seguida, temos o ponto 02, tornando-se o “O ponto mais poluído”, visto a grande quantidade de efluente lançado no corpo hídrico, por fim o ponto 3, classificado como “Foz” visto que de fato é a foz do Rio e possui grande proximidade com o mar.

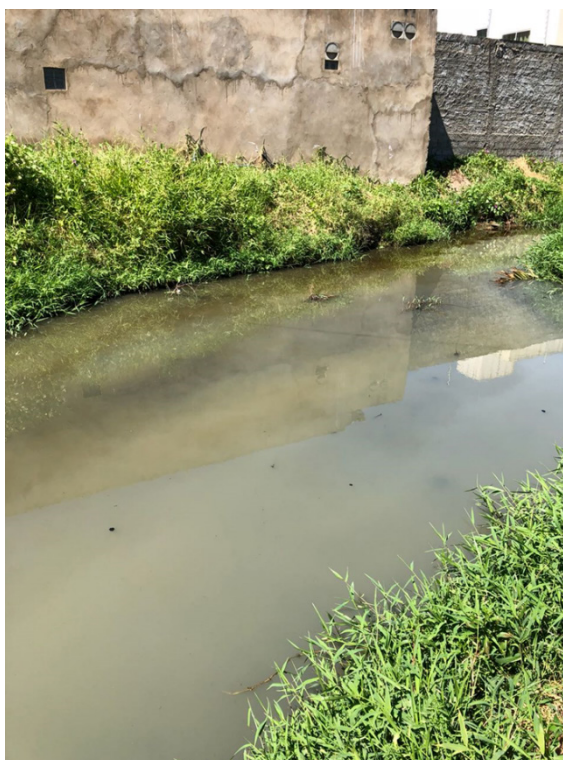
Figura 4.2: Imagem registrada antes da aplicação.
Fonte: SEMARH, 2018.

A melhoria na transparência e turbidez da água ao longo de todo o trecho do rio também foi bastante notória. Já a partir da 6 semana de aplicação era possível ver o fundo do rio. Depois das aplicações das EM MudBalls os resultados foram ainda melhores, pois com a eliminação do lodo sedimentado, a areia branca do fundo do rio apareceu e começou a refletir a luz solar, o que ajudou a melhorar ainda mais o aspecto visual do rio. As figuras 4.2 a 4.5 demonstram a eficiência do processo (EM•1® + EM MudBalls) na eliminação do lodo sedimentado e na melhoria da transparência da água.

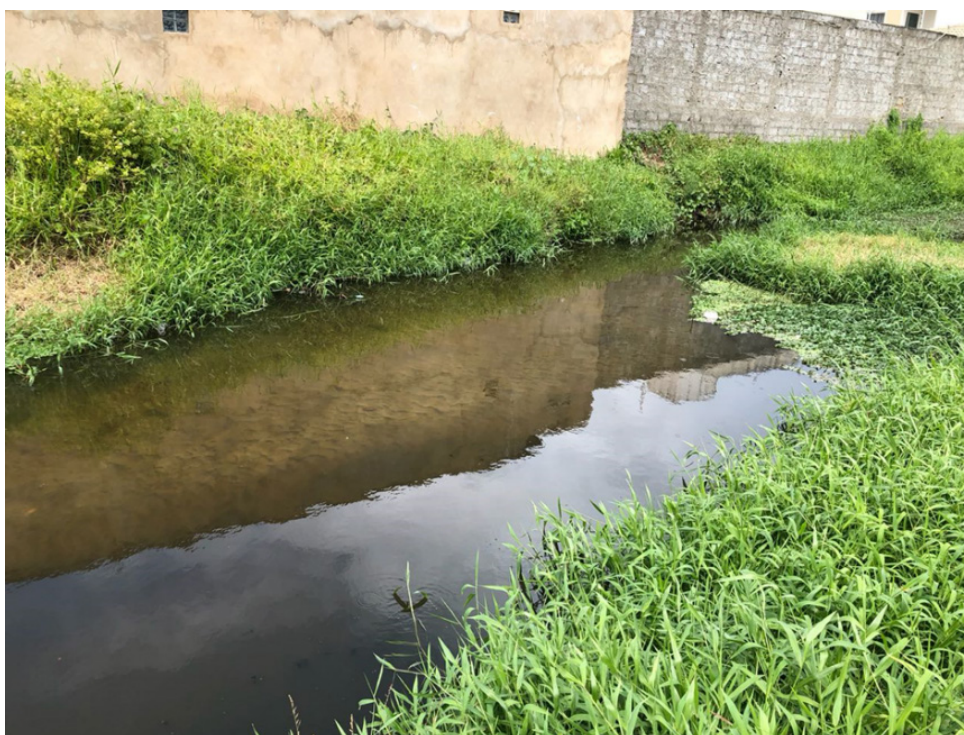
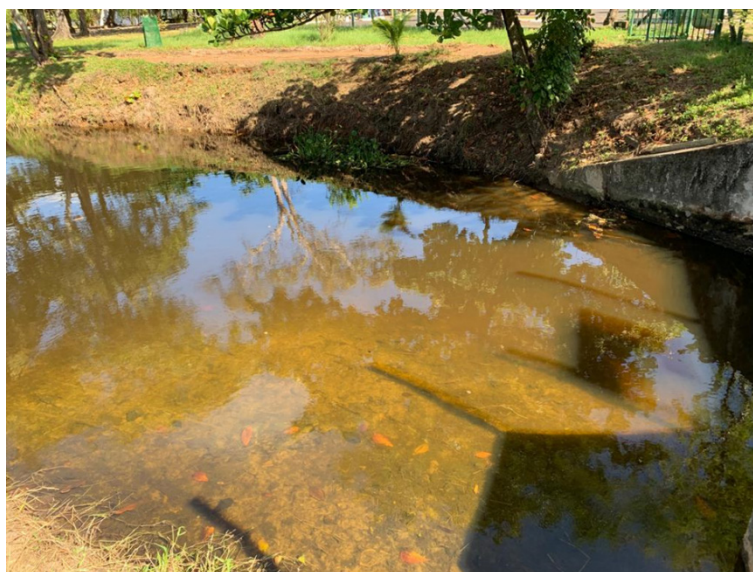
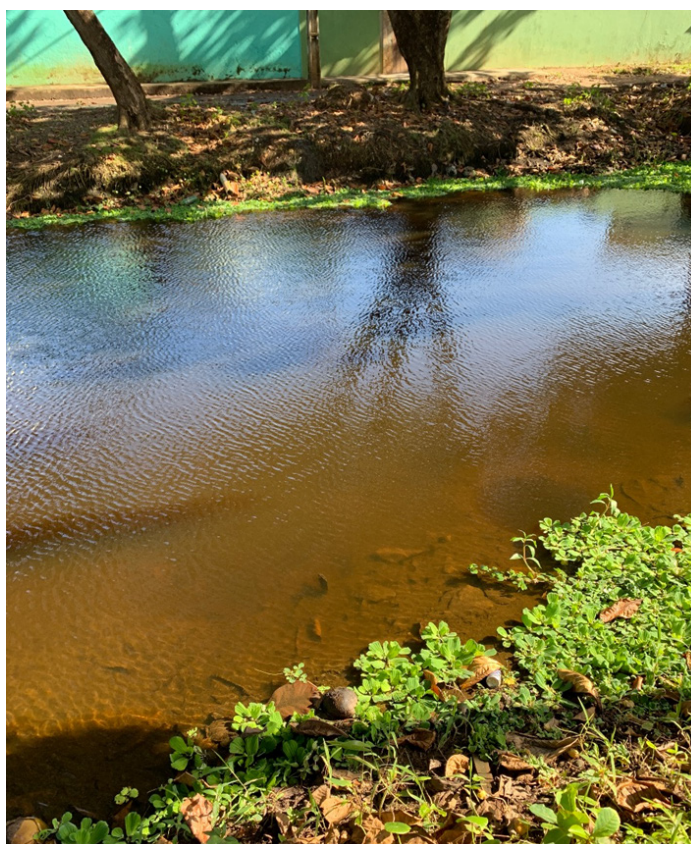
Figura 4.3: Imagem registrada após a aplicação.
Fonte: SEMARH, 2018.

Figura 4.4: Resultado da transparência e eliminação do lodo.
Fonte: AMBIEM, 2019.

Figura 4.5: Resultado da transparência e eliminação do lodo.
Fonte: AMBIEM, 2019.

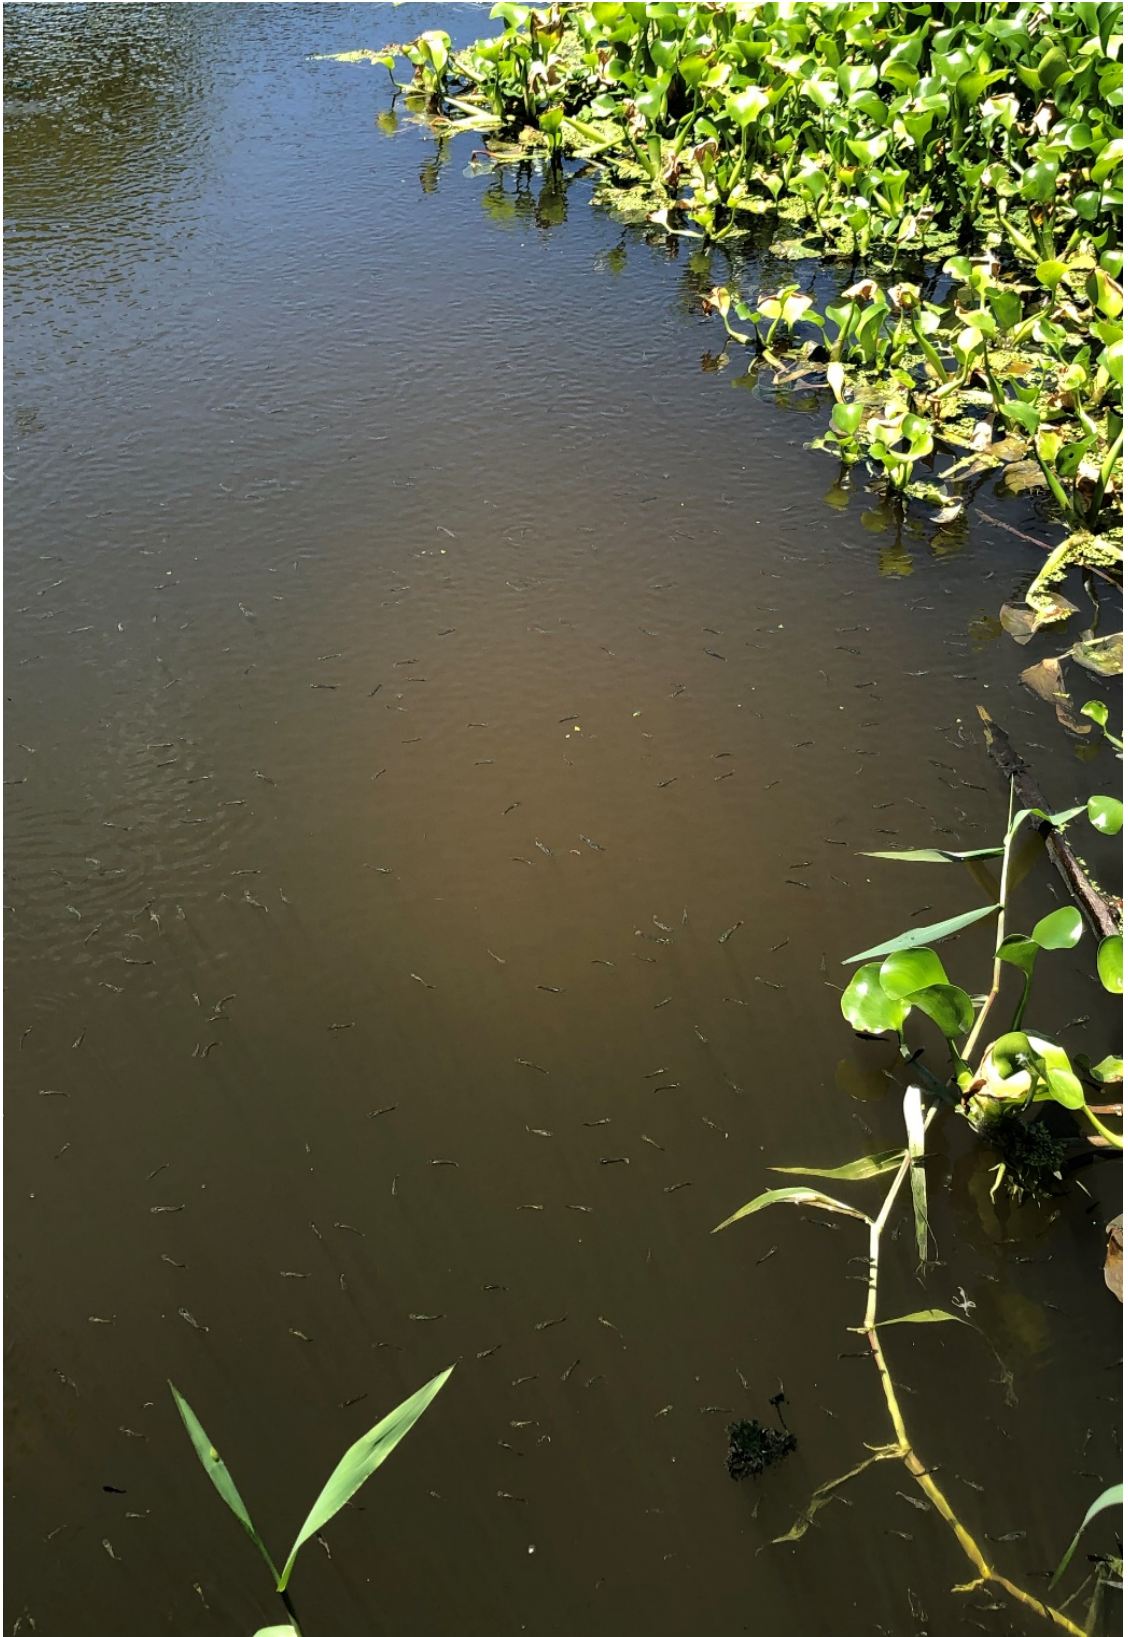
Figura 4.7: Proliferação de alevinos de tucunaré.

Assim como a melhoria na transparência da água, o reaparecimento da fauna no rio foi bastante impressionante. A integridade biológica de uma comunidade de peixes é um ótimo indicador da saúde de um ecossistema aquático, sendo o peixe um indicador biológico confiável para medir níveis de possível degradação ambiental. Peixes são sensíveis às mudanças ambientais de diversas naturezas e apresentam uma vida longa, podendo suas populações indicar o nível de êxito na reprodução e também a mortalidade em idades diferenciadas. Conseqüentemente, podem ser utilizados como registro de mudanças ambientais a longo prazo (KARR *et al.*, 1987). A utilização de Bioindicadores também são considerados uma ótima ferramenta em programas de monitoramento ambiental, tendo em vista a sua boa sensibilidade.
